PALONNIERS (J-1000-700)

- Palonniers : J-1000-700

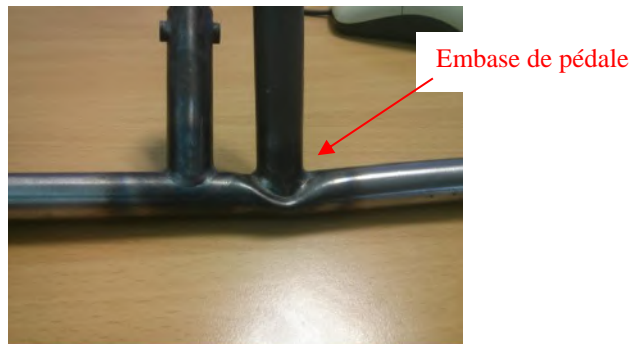
- Placer la gouverne de direction au neutre, et vérifier que les pédales (pilote et copilote) et leurs guignols sont dans le même plan. En cas de doute, inspecter minutieusement, l'embase des pédales au niveau de la soudure sur le tube de torsion inférieur. Aucune crique, ni déformation ne doit être observée. Si une déformation ou une crique est observée, changer l'ensemble palonnier sans attendre la prochaine visite 100h.

Exemple de déformation pouvant être constatée

- Contactez ESPACE pour avis technique et RANDKAR pour remplacement éventuel.
