**POTS ECHAPPEMENT (Code 66677)**

<b>Avertissement</b>	<p>Dans le cadre du suivi navigabilité de l'ULM Sensation, ce bulletin de service a été élaboré pour informer les propriétaires de Sensation d'un point de vigilance affectant la sécurité des vols.</p> <p>Le non-respect de ces recommandations peut entraîner de graves conséquences pour l'équipage de l'ulm.</p>
----------------------	---

<b>Applicabilité</b>	Uniquement les Sensations équipés des pots du fournisseur CKT (voir plaque identification sur le silencieux)
----------------------	--

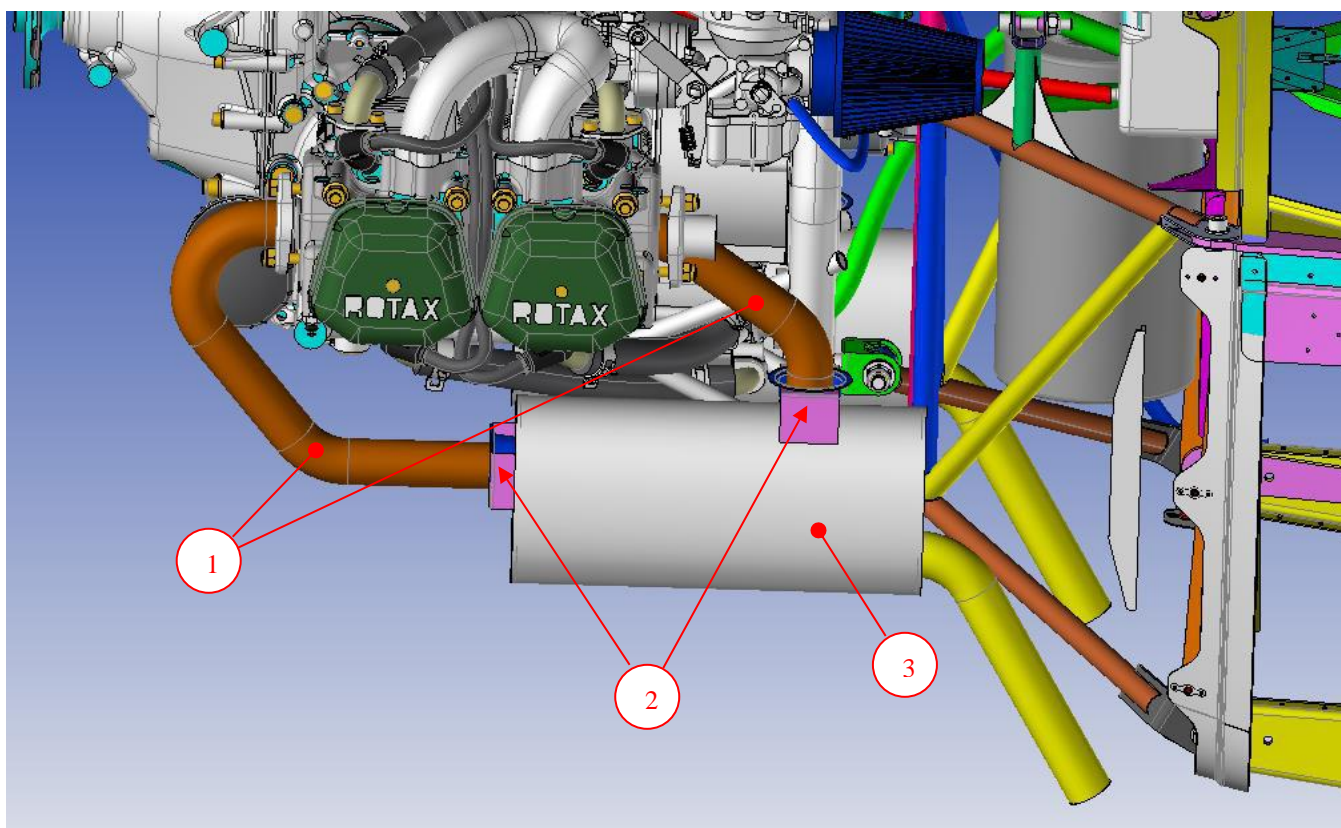
*Vue CAO des pots d'échappement CKT installés sur l'appareil*

Les pots d'échappement du Sensation se présentent sous la forme de pipes d'échappement (1), d'emboîtements rotulés (2) et d'un volume servant d'absorption et de silencieux (3).  
L'objet du présent bulletin de service est d'attirer l'attention des utilisateurs sur le vieillissement possible des différentes parties et de proposer des points de contrôle périodiques.

Les pipes d'échappement et leur liaison au moteur sont le siège de fortes contraintes thermiques et mécaniques en particulier les cylindres avant. Des ruptures ont été observées au niveau de la liaison avec l'embout entrant dans la culasse.

Les liaisons rotulées se déboîtent parfois légèrement pendant un démarrage ou un arrêt brutal.

Les enveloppes du silencieux ont déjà fait l'objet de criques rapidement propagées.

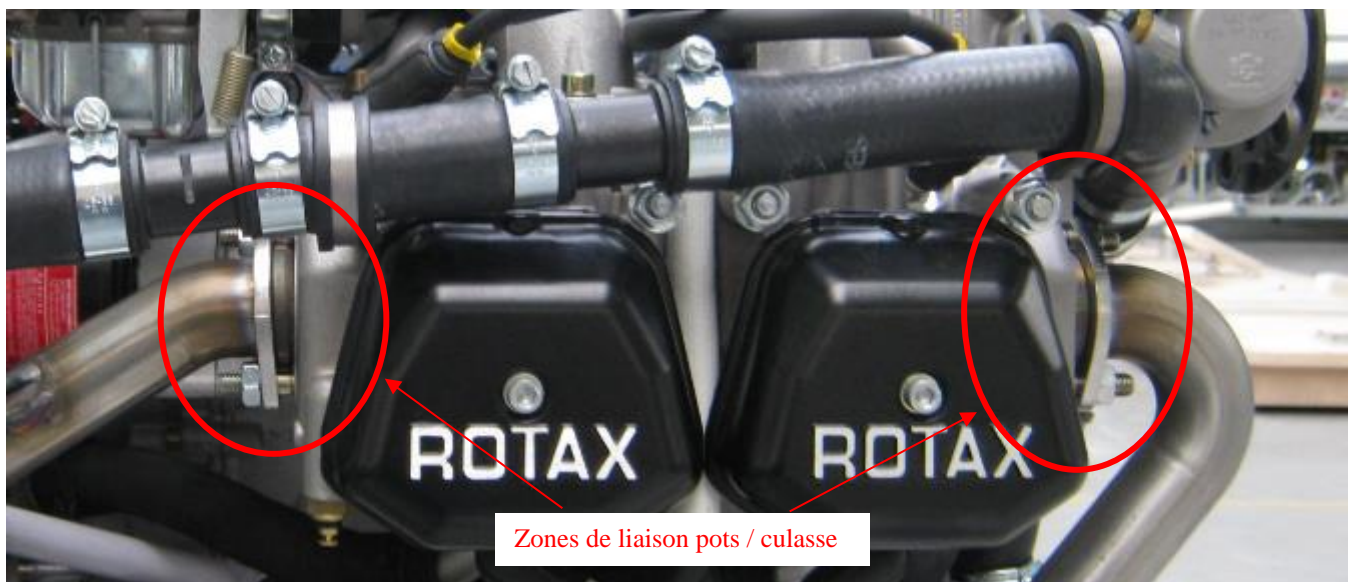
Zones de liaison pots / culasse

*Vue des échappement côté droit de l'appareil*

1. Inspecter visuellement les quatre pipes d'échappement en particulier au niveau de la liaison avec l'embout entrant dans la culasse.

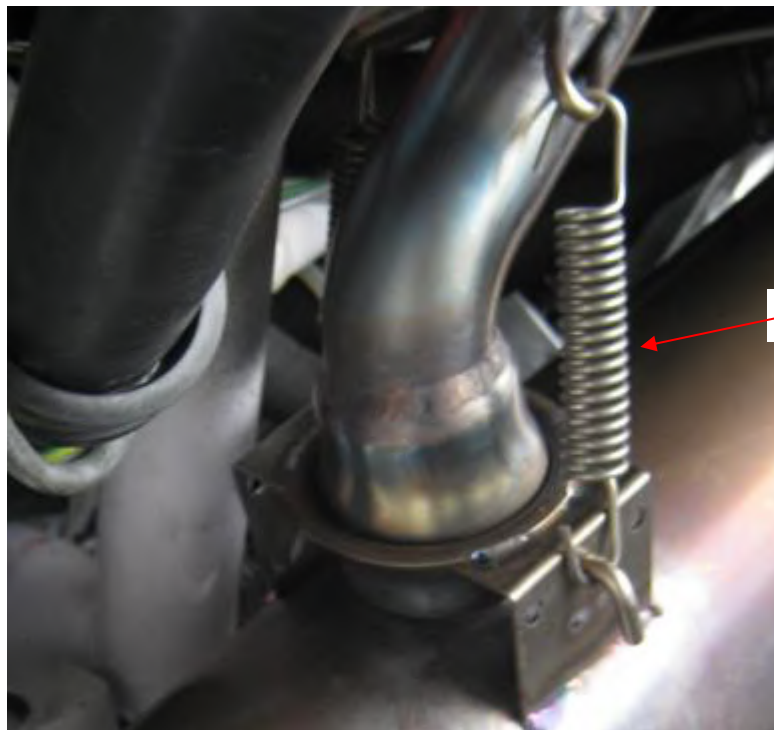
*Vue de la liaison pipe / silencieux*

- Vérifier le bon emboîtement des liaisons rotulées. Elles doivent être maintenues fermement en butées par la pression des ressorts (au moins 2 kgf pour les décoller de leur butée). Sinon remplacer les 2 ressorts.

- Contactez ESPACE pour avis technique et RANDKAR pour remplacement éventuel.
