CAISSON TRAIN ATERRISSAGE PRINCIPAL (J-1000-33)

Présentation du caisson de train d'atterrissage principal

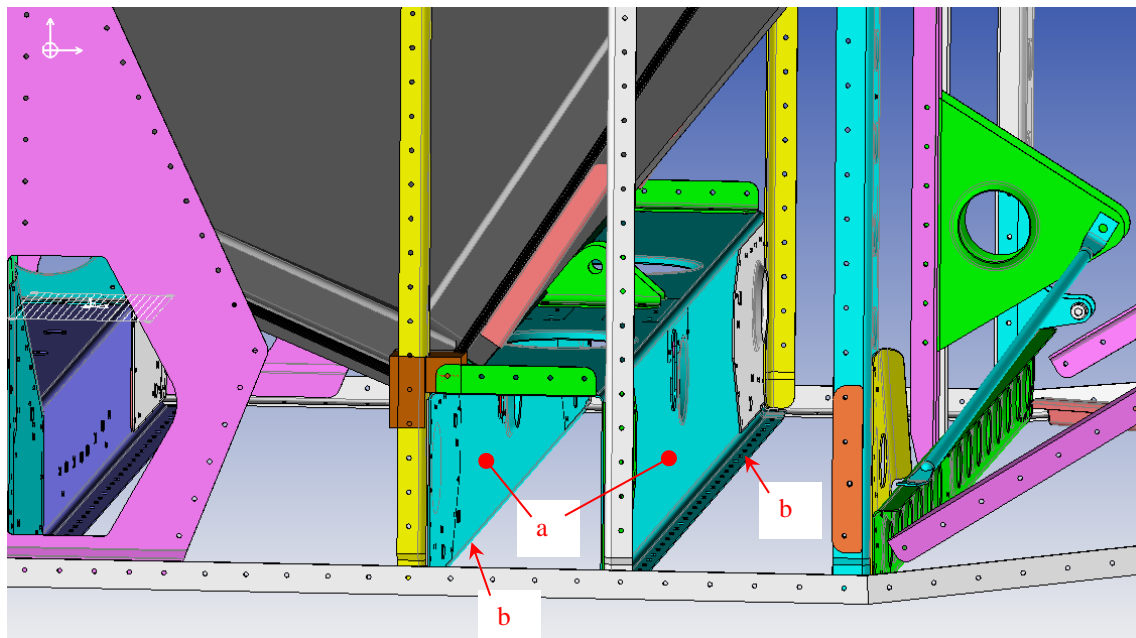
Fig 1 – Vue CAO des zones à inspecter

Le caisson de train d'atterrissage principal, aussi appelé « Cadre 3 », est un ensemble constitué de tôles en aluminium rivetées :

La zone du caisson de train principal a rencontré plusieurs cas de défaillances. Malgré des résultats de calcul et des essais statiques satisfaisants, une vigilance accrue de ce secteur représente une mesure préventive utile à la sécurité.

La violence de certains atterrissages peut entraîner :

- Une déformation de l'âme verticale du caisson de train principal (zones a)
- Un matage, puis un glissement des lignes de rivets sur le tôleage inférieur (zones b)
- Une rupture éventuelle de certaines têtes de ces rivets (zones b).

1. Inspecter les 2 lignes de rivets situées sous le fuselage (zones b de la Figure 1).
2. Soulever la banquette et inspecter l'âme verticale du caisson de train principal (zones a de la Figure 1).
3. Contacter ESPACE pour avis technique sur une éventuelle défaillance et RANDKAR pour remplacement éventuel.

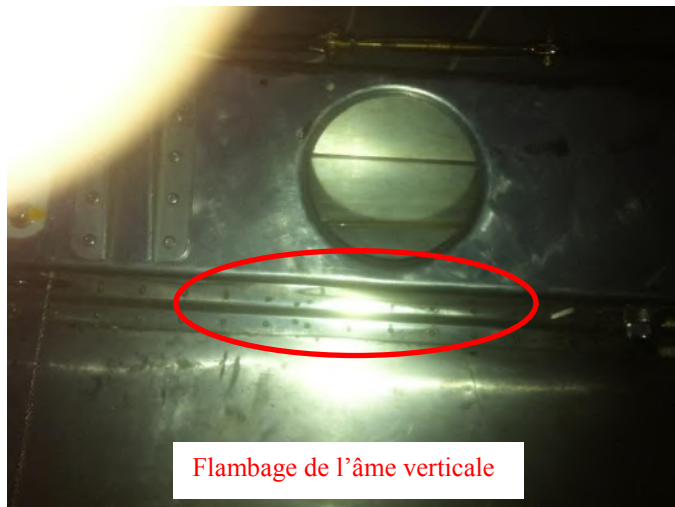
La déformation (flambage) de l'âme verticale du caisson de train principal est détectable visuellement :

Flambage de l'âme verticale

Vue intérieure du fuselage, sous la banquette

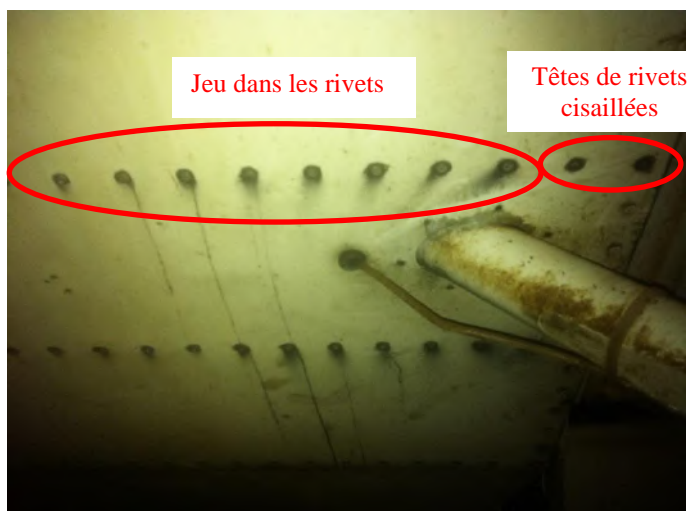
Le matage des rivets est détectable visuellement et manuellement :

- visuellement : lorsque les rivets se matent, l'usure créée de l'alumine, dont la trace de couleur sombre est aisément détectable sur la peinture extérieure de l'appareil.
- manuellement : une légère contrainte sur la tête des rivets avec l'ongle d'un doigt permet de vérifier que le rivet ne s'est pas maté et n'a donc pas pris de jeu.

La rupture des têtes de rivets est détectable visuellement et manuellement :

- visuellement : les têtes de rivets ne sont plus présentes.
- manuellement : une légère contrainte sur la tête des rivets avec l'ongle d'un doigt permet de vérifier que la tête de rivet est toujours bien solidaire du rivet.

Jeu dans les rivets

Têtes de rivets
cisailées

Vue extérieure sous le fuselage

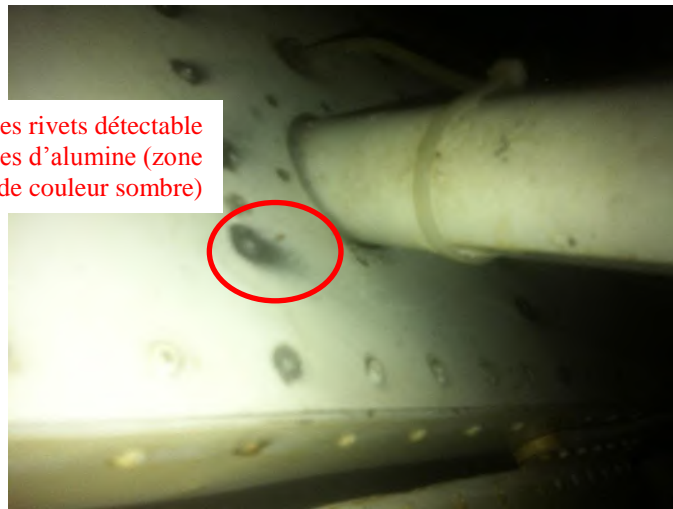
Jeu dans les rivets détectable grâce aux traces d'alumine (zone de couleur sombre)

Vue extérieure sous le fuselage
