PALONNIERS (J-1000-700)

- Palonniers : J-1000-700

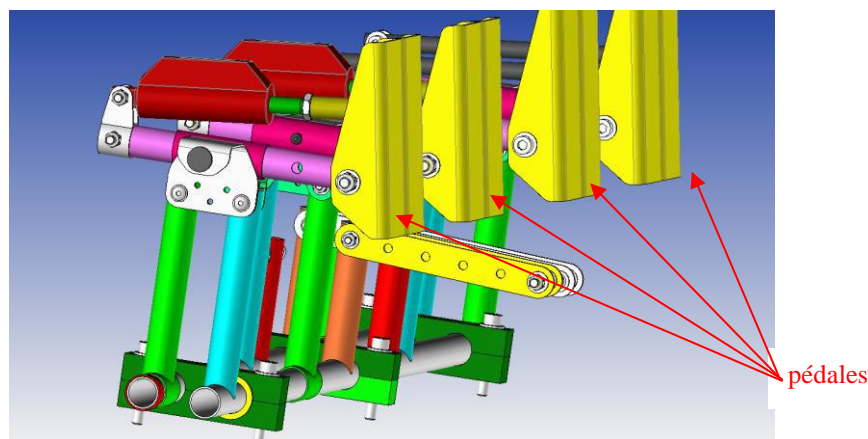
Vue CAO du palonnier

Le palonnier a évolué à plusieurs reprises depuis les premières versions prototype.

- Adoption d'un système de conjugaison directe
- Renforcement du tube de torsion inférieur
- Changement de fournisseur en soudure
- Changement de traitement de surface
- Renforcement de la liaison guignol / tube de torsion

Les essais statiques initiaux ont permis de vérifier la tenue aux charges limites et extrêmes provoquées par un pilote seul à bord. Ces efforts sont normalisés.

Dans le cas de l'instruction en vol et au sol, les actions en double commande peuvent se cumuler ou se contrarier.
