INSPECTION DU GUIGNOL DE CONJUGAISON (J-5500-340)

Dans le cadre du suivi navigabilité de l'ULM Sensation, ce bulletin de service a été élaboré pour informer les propriétaires de cet appareil d'un point de vigilance affectant la sécurité des vols.
Le non-respect de ces recommandations peut entraîner de graves conséquences pour l'équipage de l'ULM.

SENSATION n° de série 19 et 21

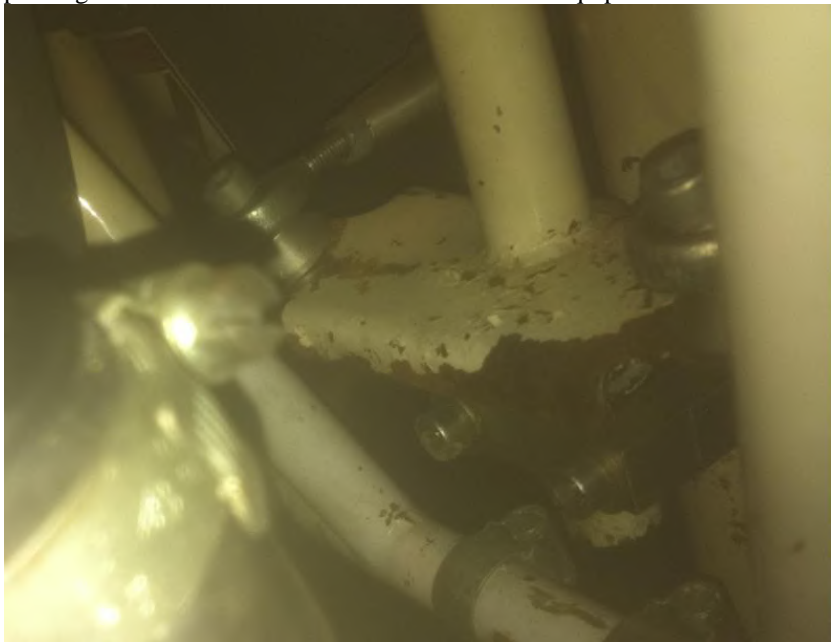
Une déformation du guignol de direction du Sensation 16 a été constatée en décembre 2015. Une inspection minutieuse puis régulière est recommandée sur le Sensation 21 équipé du même modèle de guignol de direction.

Photo d'un guignol de direction déformé d'ULM SENSATION

- Le tube-manivelle en acier doit être propres et exempt de crique.
 - Visuellement il est possible de détecter une amorce de crique si elle est déjà étendue.
 - La poussière est généralement incrustée dans la crique. Procédez avec un bon éclairage.
 - **L'absence de déformation en torsion** du guignol et de la manivelle doit être vérifiée de chaque côté (gauche et droit).
 - En cas de déformation et au plus tard à la prochaine visite 50h, la société Espace recommande vivement le changement de cette pièce pour le nouveau modèle double.
 - Vérifier également l'absence de déformation au niveau des embouts rotulés à la liaison bielle/guignol.
3. Contacter ESPACE pour avis technique et RANDKAR pour remplacement.

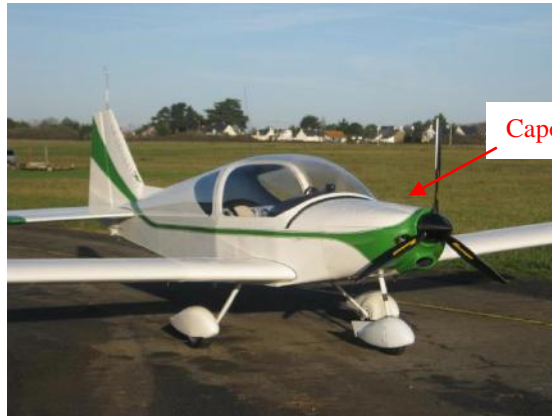
1. Déposer le capot moteur supérieur :

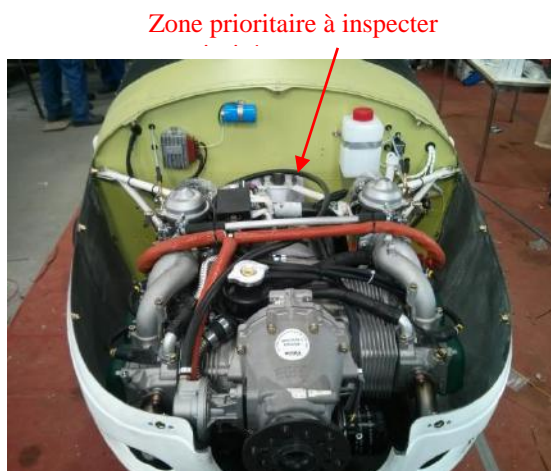
2. Inspecter le guignol de conjugaison entre la cloison pare-feu et le moteur :
